PERIZIA ESTIMATIVA SUL VALORE DI AUTOMEZZO DI PROPRIETÀ DEL COMUNE DI PONTE DI PIAVE

Autocarro FIAT 625 N3 \ H-A - targato TV244555
--

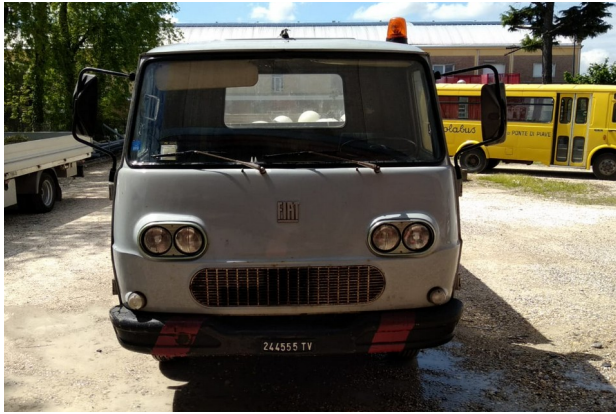
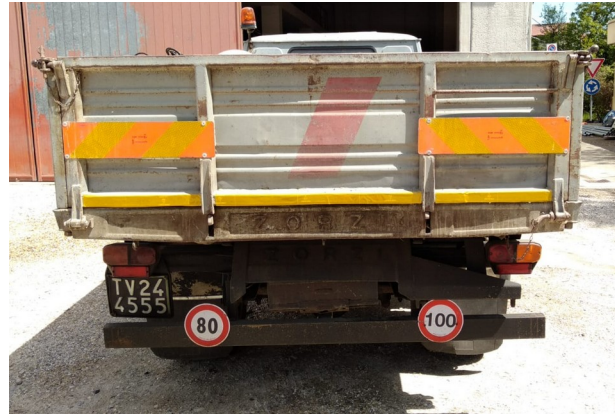
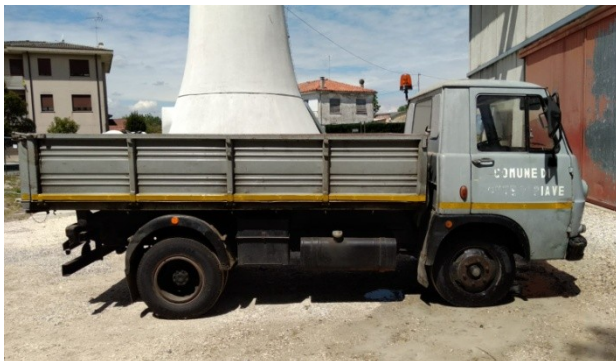
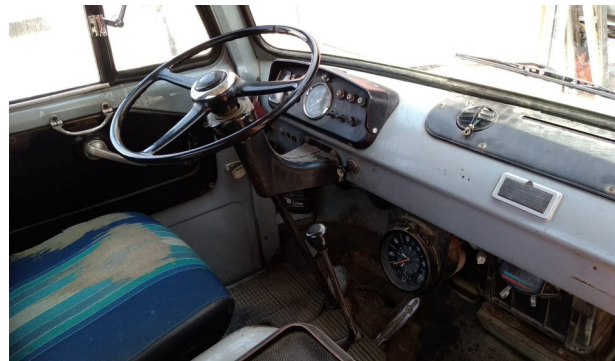
Autocarro:	Autocarro FIAT
Marca e modello :	625 N3 \ H-A
Targa :	TV244555
Anno di immatricolazione:	1972
Posti:	3
Telaio :	006826
Tara:	27.50 q
Portata utile:	20.00 q
Motore	tipo 8040.02 - 4 cilindri
Alimentazione:	gasolio
Cilindrata:	3.455
Potenza:	potenza max cv 81 – fiscale cv 29
Stato di usura della carrozzeria:	presenta parecchie ammaccature, striature e ruggine
pneumatici:	6.50 R16 C
Stato di usura dei pneumatici:	All'80% (ma datati)
Km percorsi:	circa 320.000
Direttiva antinquinamento:	Ante 1993
Ultima Revisione regolare	28/01/2016
Libretto di circolazione:	è provvisto di libretto di circolazione che si allega in copia
Certificato di proprietà:	è sprovvisto di certificato di proprietà
Servosterzo	Assente
Cassone:	ribaltabile posteriore zorzi - trilatelare azionamento idraulico

Si tratta di un autocarro di 48 anni di età, eccede decisamente il termine di vita utile del bene, stimato in anni 19/20, inoltre tale autocarro, per le sue caratteristiche tecniche di costruzione, non rientra nelle direttive antinquinamento in vigore dal 1993. La stima del bene è stata fatta in base allo stato d'uso del mezzo, alle condizioni generali della carrozzeria e delle parti meccaniche. L'autocarro dalle prove eseguite non è funzionante e dall'esame generale il bene è in non buone condizioni. Un probabile acquirente, qualora volesse utilizzare il mezzo, dovrebbe a breve sostituire i pneumatici e svolgere diversi lavori alla carrozzeria, parti meccaniche, elettriche ed effettuare la revisione periodica. Un diverso utilizzo potrebbe avere, in considerazione dell'età dello stesso, quale veicolo da collezionismo ed in tal senso essere appetibile da una ben più stretta cerchia di possibili acquirenti e con difficile stima di valore. Il bene viene pertanto valutato in termini di valore di recupero o pari al prezzo di rottamazione assumendo pertanto un valore stimato in..... euro 1.000,00

In sede di stima, il sottoscritto estimatore, si è attenuto a metodi e principi valutativi di generale accettazione. Come detto, il bene mobile stimato è di acquisizione molto datata e pertanto è stato attribuito un valore nel complesso basso anche in ragione del fatto che il bene non risulta ora funzionante ed i prevedibili interventi necessari di manutenzione su parti meccaniche, elettriche e sulla carrozzeria risulterebbero complessivamente antieconomici eccedendo il valore stesso del mezzo.
